А.А. Ищенко

ВОССТАНОВЛЕНИЯ НАПРАВЛЯЮЩИХ МЕТАЛЛООБРАБАТЫВАЮЩИХ СТАНКОВ

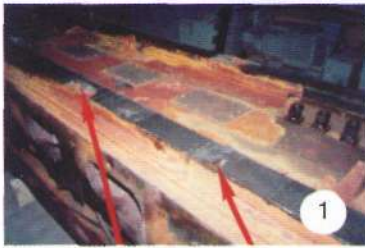
1

Дефект направляющих в виде покоробившейся фторопластовой ленты наблюдался у плоскошлифовального станка мод. МС 358 Ф 10 (рис. 1). После знакомства с состоянием станка было принято решение восстановить лишь дефектные участки ленты без полной ее замены. Поскольку пластина была выполнена из отдельных элементов, разделенных между собой небольшой металлической перемычкой, стало возможным восстанавливать поврежденную поверхность отдельно – в пределах одной составляющей. Дефектные участки зачистили и подготовили металлическую поверхность подложки (рис. 2). В качестве полимерного материала использовался материал "моглайс FL/P" (Германия) с необходимым коэффициентом трения. После обезжиривания дефектной поверхности и смешивания двух компонентов полимерного материала он был нанесен на поверхность требуемым слоем, с небольшим превышением над базовой поверхностью. Формирование рабочей поверхности осуществлялось шлифованной линейкой, контактная поверхность которой была предварительно обработана антиадгезионным составом. Линейку поместили на базовые поверхности соседних участков ленты и зафиксировали для исключения превышения базового уровня поверхности. После 18 часов выдержки линейка была снята, а излишки полимерного материала удалены. Таким образом, была восстановлена поверхность направляющих на месте двух фторопластовых пластин (рис. 3).

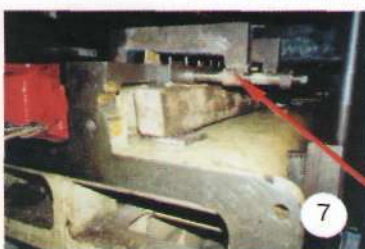
7

Первоначальный этап заключался в восстановлении направляющих станины. Поврежденные участки были подвергнуты фрезеровке на глубину 2,0 мм. Формирование плоскости направляющих станины, установленной горизонтально, выполнялось с помощью материала "мультиметалл-сталь" и шлифованных линеек. Особое внимание при этом уделялось обеспечению контакта линеек с базовыми поверхностями после нанесения материала. С этой целью использовались специально спроектированные траверсы и винтовые прижимы (для горизонтально расположенных плоскостей станины), а также мощные струбицы (для вертикальных плоскостей станины) (рис. 7).

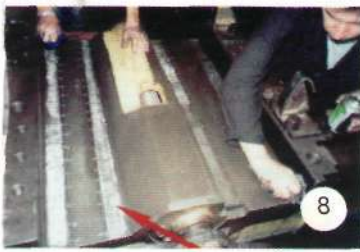
8

Для выполнения следующего этапа были подготовлены направляющие каретки. Выфрезерованные пазы всех шести направляющих плоскостей (четыре горизонтальных и две боковых вертикальных) были обезжирены (рис. 8). Восстановление выполнялось с применением материалов "моглайс FL/P" и "моглайс-hart". Две вертикальные направляющие были восстановлены путем нагнетания восстанавливающего состава инъектором в зазор между линейкой и выфрезерованным в направляющей пазом (рис. 9). Линейку ус-

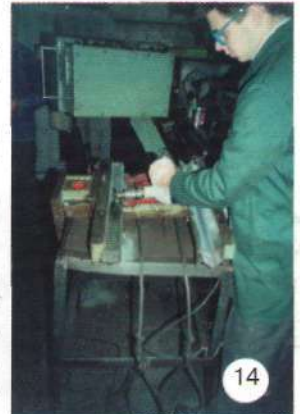
На рис. 14 и 15 изображены этапы работы: подготовка поверхности направляющих каретки; нанесение материала "моглайс-hart" на направляющие каретки; установка каретки с нанесенным слоем на заранее обработанные антиадгезионным составом направляющие станины и очистка восстановленных направляющих каретки от излишков застывшего материала "моглайс-hart". Восстановленные таким способом станки успешно работают более 5 лет.
